**„WYKONANIE ZEWNĘTRZNYCH PRZESZKLEŃ  
OSŁONOWYCH MAJĄCYCH NA CELU ZABEZPIECZENIE,  
ZACHOWANIE  
I UTRWALENIE SUBSTANCJI ZABYTKU WRAZ Z  
ODTWORZENIEM DRZWI ZEWNĘTRZNYCH NA WZÓR  
ISTNIEJĄCYCH  
W ZABYTKOWYM KOŚCIELE W PUSTKOWIE OSIEDLU”  
PROGRAM PRAC PRZY ZABYTKOWYM KOŚCIELE pw. Św.  
STANISŁAWA BM w PUSTKOWIE OSIEDLU.**

**OPRACOWANIE:**  
konserwator dzieł sztuki  
Radomir Dawidziak

**Obiekt:** Kościół - Kaplica filialna p.w. Św. Stanisława Biskupa

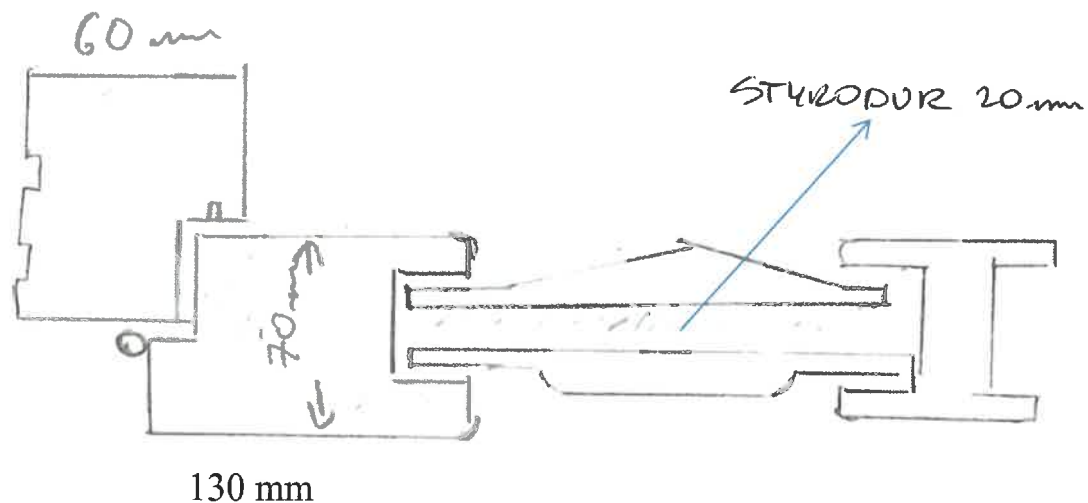
Drzwi zewnętrzne główne:

Stan uszczelnienia oraz kitowania oszklenia wymaga poprawy, a miejsca skorodowane oczyszczenia, zabezpieczenia antykorozyjnego oraz malowania nawierzchniowego. Okna po wykonaniu ocieplenia elewacji zostały wykończone w miejscach gdzie powinna znajdować się obróbka parapetowa z blachy, płytką ceramiczną, która z pewnością nie stanowi szczelnego zabezpieczenia (zwłaszcza w miejscach fug). Wiele z szyb jest popękanych i wymaga wymiany wraz z uszczelnieniem, a stalowe kraty zabezpieczające wymagają odświeżenia. Patrząc na drzwi wejściowe główne oraz boczne możemy zauważyć iż ich stan zarówno techniczny i estetyczny wymaga pilnej interwencji. Cała stolarka została wielokrotnie przemalowana co widać na samoczynnych odkrywkach, które najlepiej widoczne są w miejscach reperacji lub wprawek i poprawek oraz zerwanych okuć. Drewno w wielu miejscach rozwarstwa się a postępujący proces degradacji doprowadził do ich rozszczelnienia. Zarówno jedne jak i drugie nie domykają się prawidłowo gdyż osadzenie zawiasów w ramie nie jest skuteczne. Niefachowe renowacje przeprowadzane do tej pory polegały na przemalowywaniu kolejną warstwą olejną farbą nawet po szkleniu, ostrugiwaniu krawędzi w celu ułatwienia domykania drzwi, oraz wymianie szyldu i klamki na nowoczesną...

1. Wykonanie inwentaryzacji fotograficznej i rysunkowej istniejących drzwi.
2. Demontaż drzwi oraz ram drzwiowych - przewiezenie ich do stolarni.
3. Wykonanie drzwi zastępczych na czas prowadzonych prac.
4. Wykonanie drzwi nowych, dębowych, lakierowanych (lakier odporny na UV), z zastosowaniem zamka (<https://jania.pl/produkty/zamki-wpuszczane-bolcowe/>) oraz zawiasów (OTLAV) (po pięć na stronę drzwi wejściowe oraz cztery na drzwi boczne). Wykonać docieplenie w warstwie wewnętrznej (styrodur 20mm) zgodnie z rysunkiem technicznym zał. 2. ( nowa klamka i szyld powinna stylistycznie pasować do epoki.)
5. Montaż elementów ram oraz drzwi z zastosowaniem kołków oraz pianki PUR.
6. Wykonanie listew maskujących od środka i od zewnątrz.
